# **Gutachten**

Beurteilung eines schwellenlosen Tür-Abdichtungs-Ablauf-Systems als

abgestimmte Ausführungsart bei einem simulierten Jahrhundertregenereignis unter

verschiedenen Ablaufsituationen

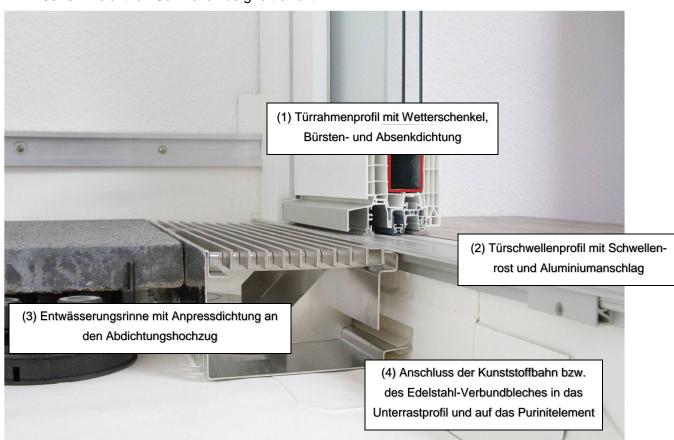
#### **Geplante Funktionsweise:**

- (1) Durch den Wetterschenkel auf dem Türrahmenprofil wird ein großer Teil des ablaufenden Fassadenwassers in die vorgesetzte Entwässerungsrinne geleitet. Die äußere Bürstendichtung sowie insbesondere die Absenkdichtung verhindern das Eindringen ins Gebäudeinnere.

- (2) Durch den Schwellenrost kann bis zur Absenkdichtung eingedrungenes Wasser abgeführt werden und auf Grund des Aluminiumanschlages frei in die Abdichtungsebene ablaufen.

- (3) Durch die Anpressdichtung an der Rückseite der Entwässerungsrinne ACO Profiline free gelangt das über den Schwellenrost ablaufende Wasser in die Entwässerungsrinne. Durch das Rinnensystem wird anfallendes Fassadenwasser schnell und sicher abgeführt sowie aufspritzendes Niederschlagswasser nahezu vermieden.

- (4) Durch den Anschluss der Kunststoffbahn mit Edelstahl-Verbundblech in das Unterrastprofil der Türschwelle wird sichergestellt, dass kein Wasser in diesem Bereich ins Gebäudeinnere dringen kann.
